云南省保山市第二人民医院新院区
核技术利用项目（腔镜中心 ECRP 室和
DSA 复合手术室）竣工环境保护验收监
测报告表

建设单位：云南省保山市第二人民医院

编制单位：四川省自然资源实验测试研究中心
（四川省核应急技术支持中心）

2024 年 8 月

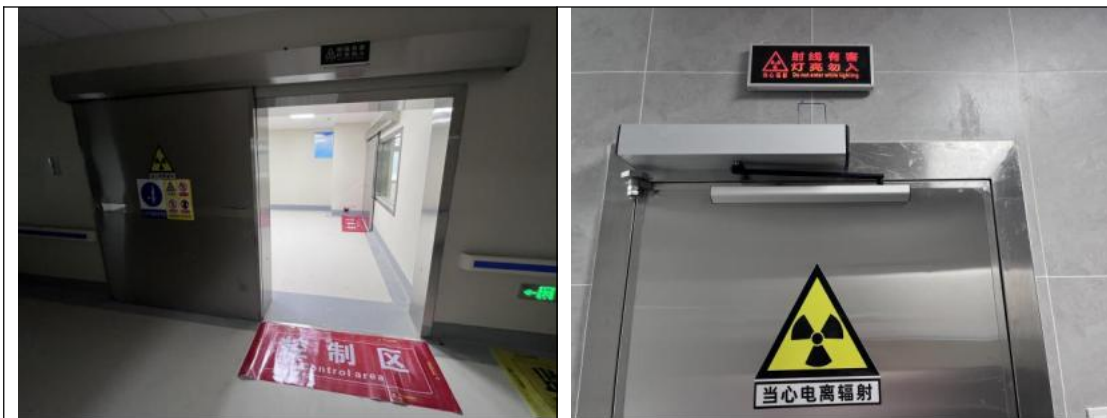
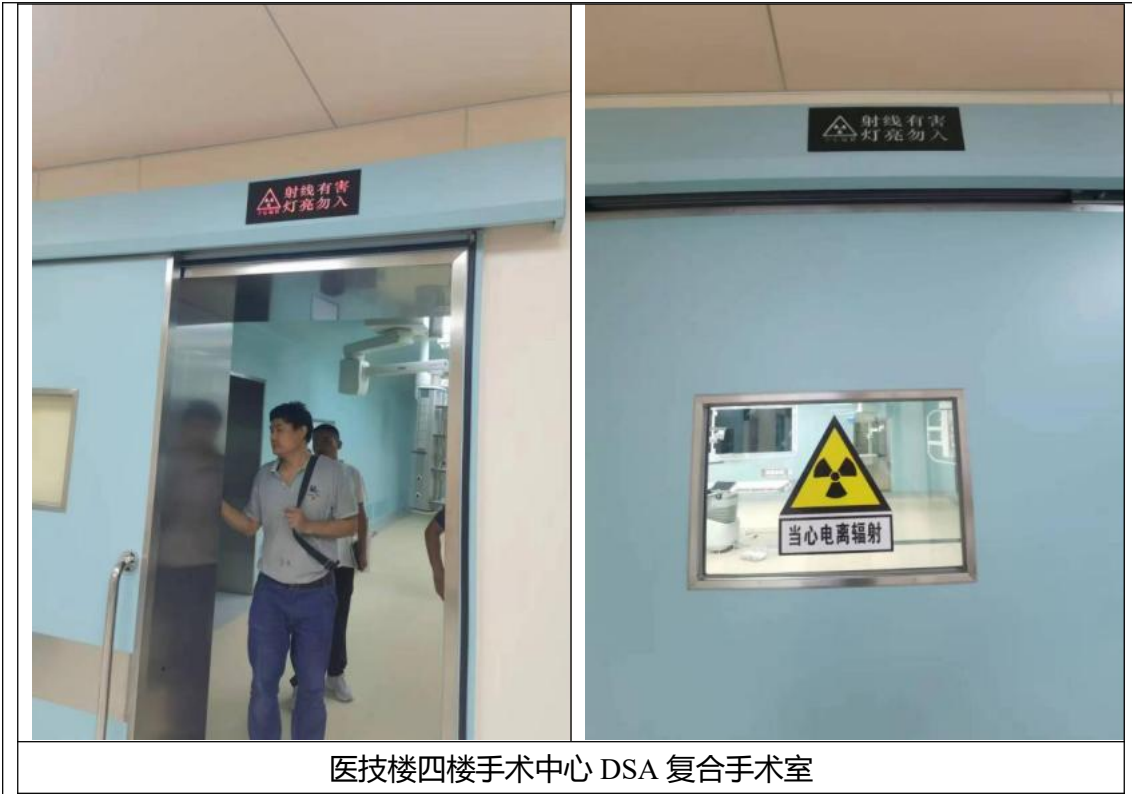
图 3-1 电离辐射警示标志及警示灯、出束指示灯

在机房入口处设立了“当心电离辐射”警示标志，机房入口安装工作状态警示灯，设置了门灯连锁，见图 3-1。

医技楼三楼 ERCP 室

医技楼四楼手术中心 DSA 复合手术室

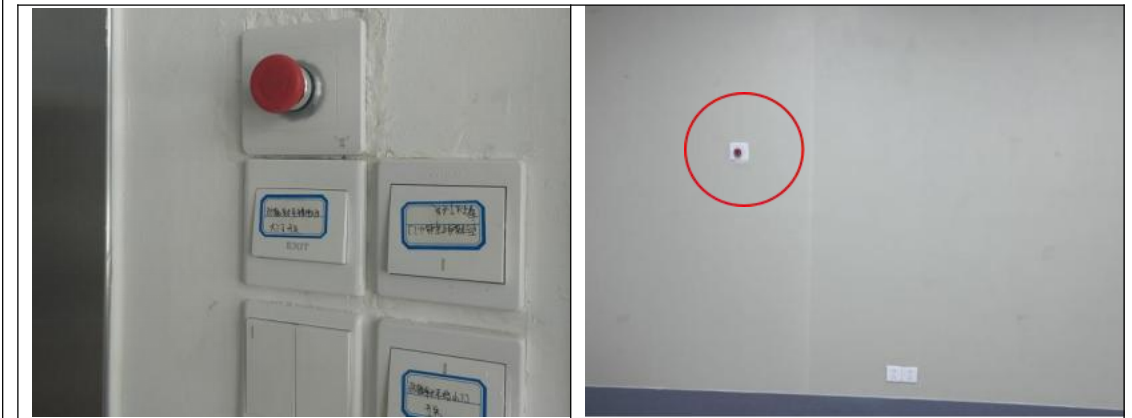
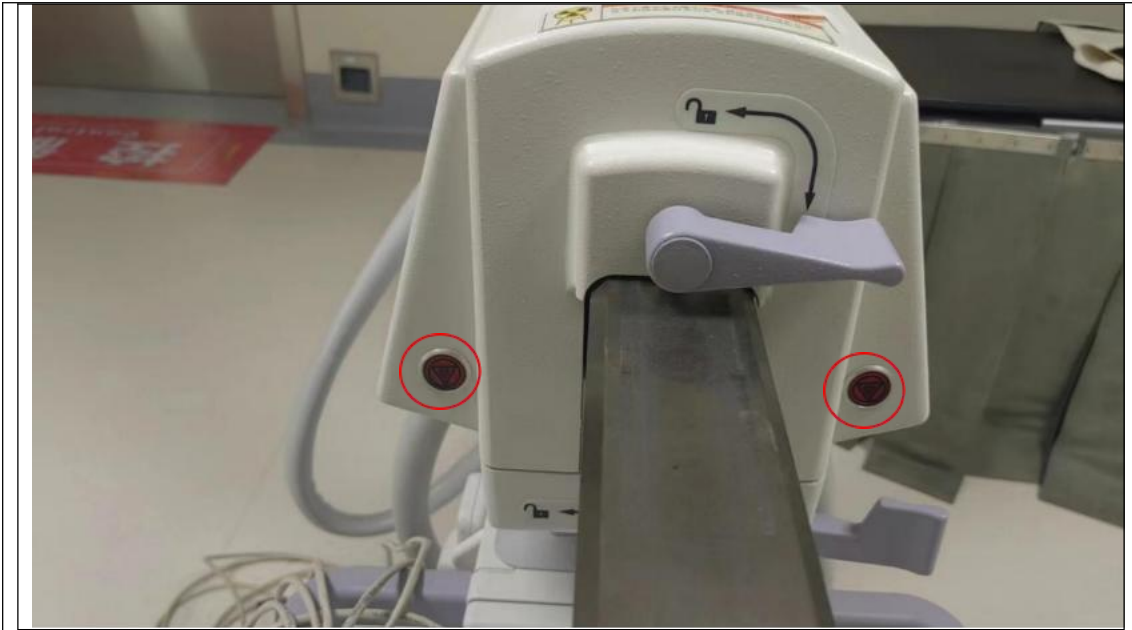
图 3-2 ERCP 室紧急止动按钮

ERCP 室在诊疗设备上安装了 1 个紧急止动按钮，在控制室安装了 1 个紧急止动按钮，ERCP 室墙面安装了 1 个紧急止动按钮，共计 3 个紧急止动按钮，满足环评及使用要求，见图 3-2。

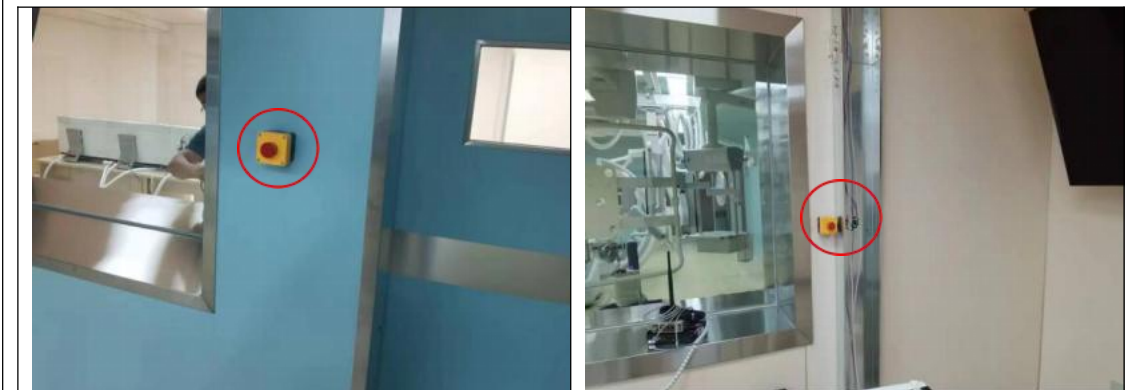
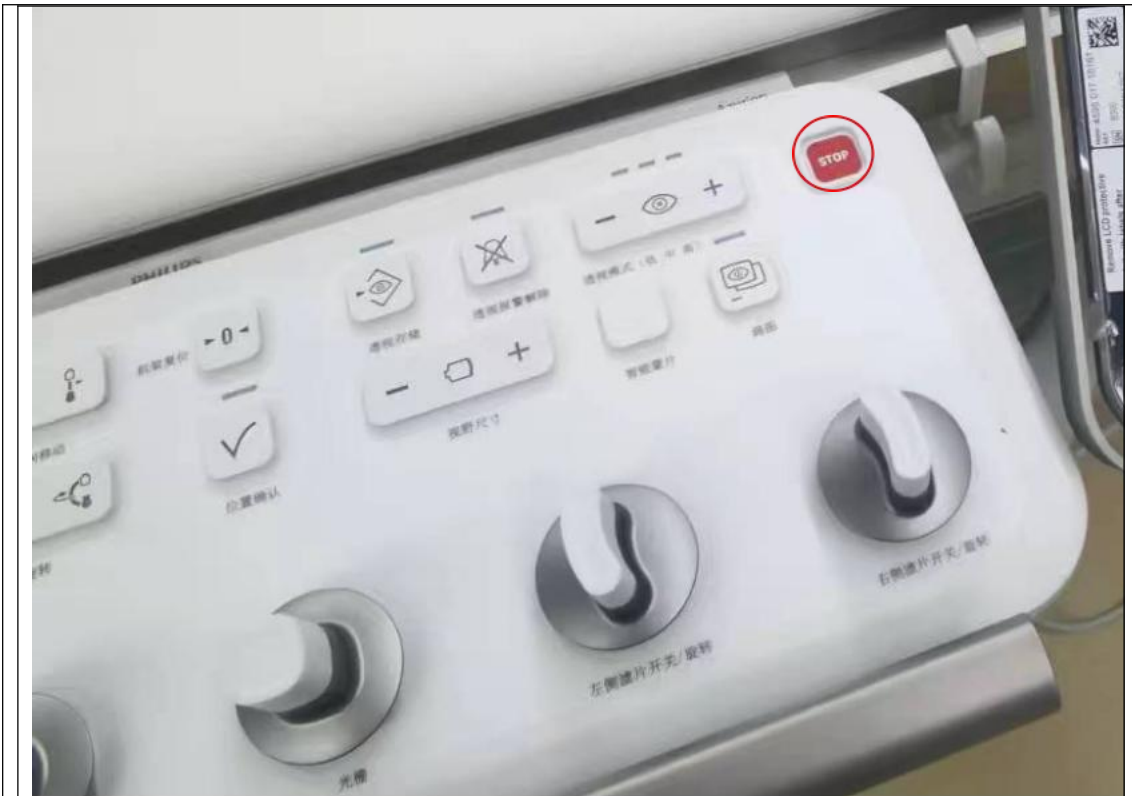
图 3-3 手术中心 DSA 复合手术室紧急止动按钮

手术中心DSA复合手术室在诊疗设备上安装了 1 个紧急止动按钮，在控制室安装了 1 个紧急止动按钮，手术中心DSA复合手术室墙面安装了 1 个紧急止动按钮，共计 3 个紧急止动按钮，满足环评及使用要求，见图 3-3。

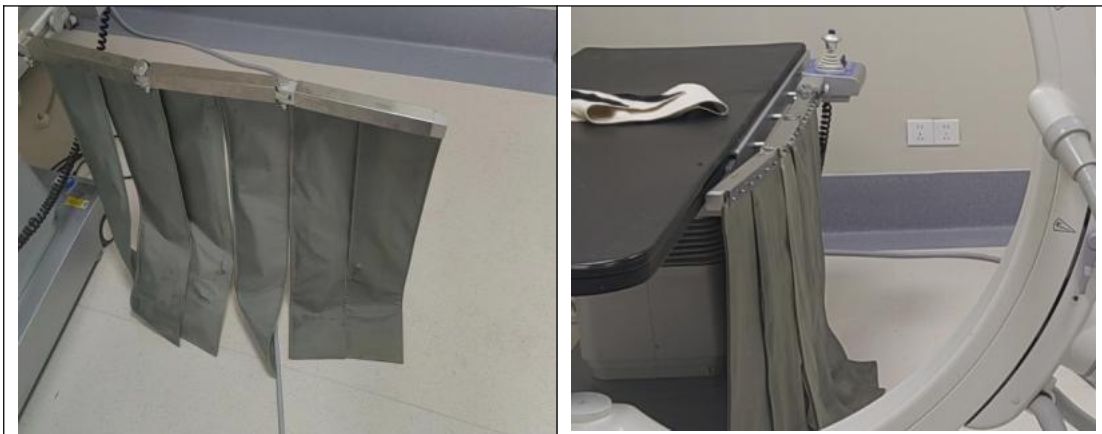
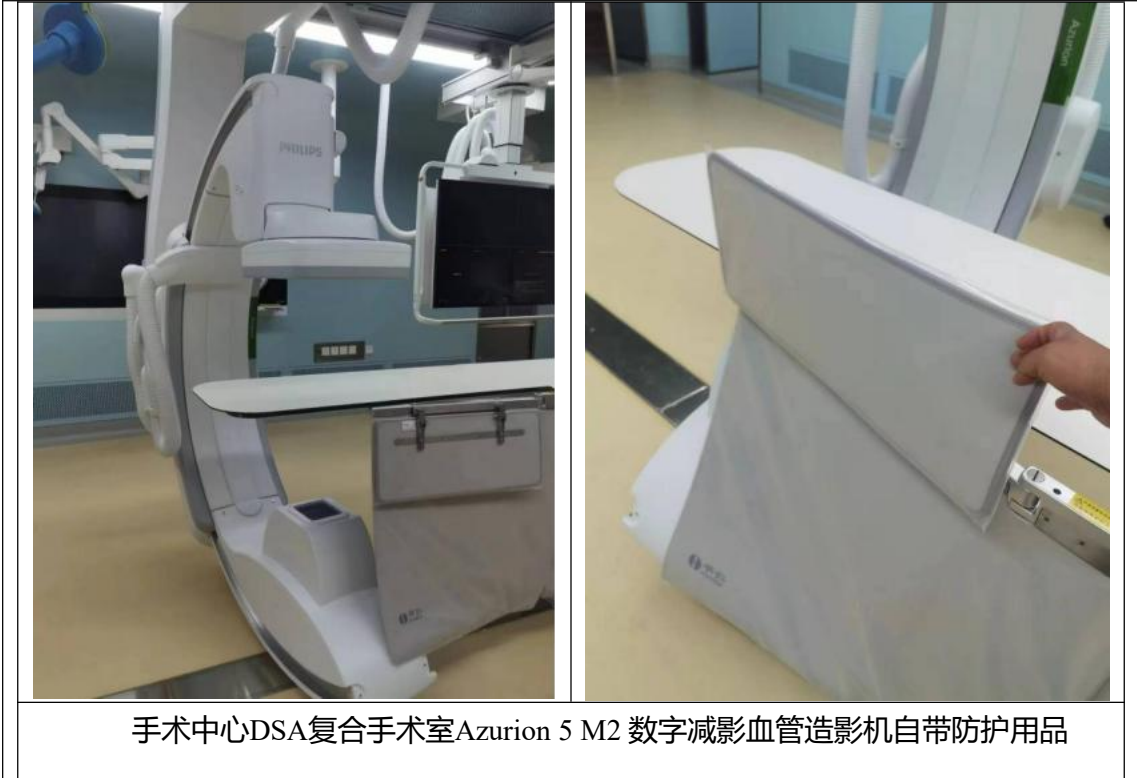
图 3-4 DSA 自身防护设施

DSA 设置有防护屏蔽吊架、防护屏蔽挂帘，见图 3-4。

ERCPC 室 OEC 9900 Elite 型血管造影用 X 射线装置自带防护用品

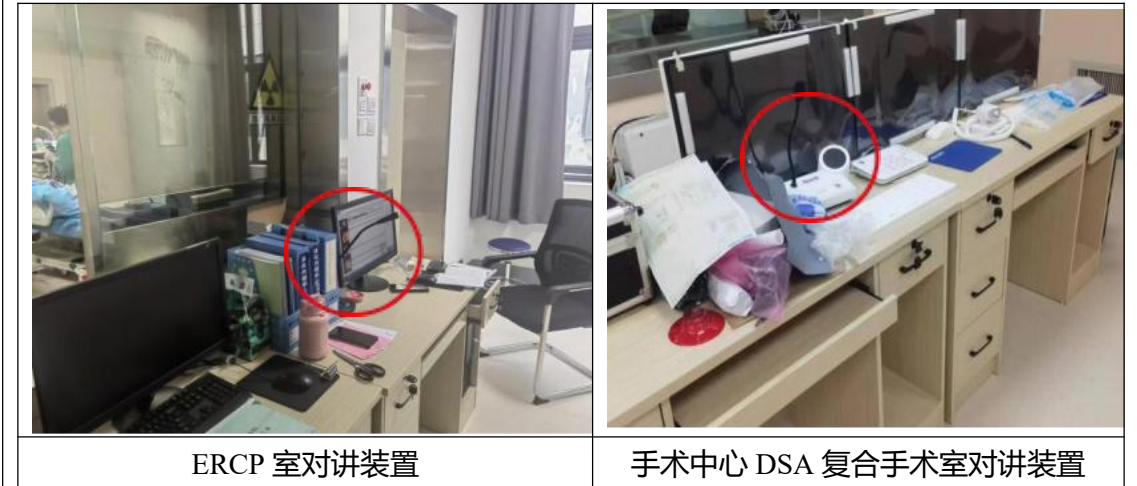
图 3-5 对讲装置

DSA 机房设置 1 套对讲装置，用于手术室的对讲，满足环评要求，见图 3-5。

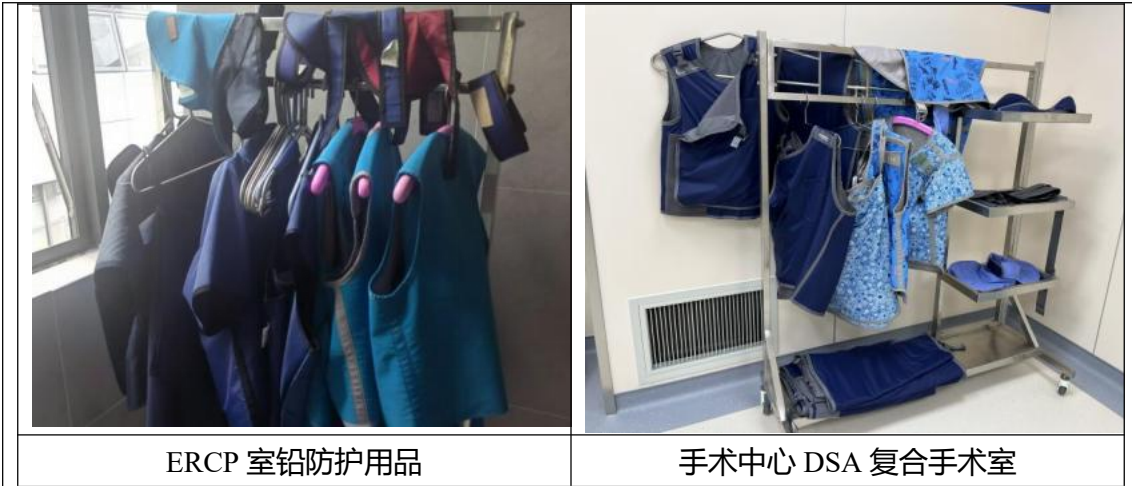
图 3-6 铅防护用品

腔镜中心配备铅衣 4 件、铅围脖 4 个、介入防护手套 2 套、铅眼镜 2 幅、铅帽 4 件；手术中心 DSA 复合手术室配备铅衣 10 件、铅围脖 10 个、介入防护手套 2 套、铅眼镜 2 幅、铅帽 10 件，满足环评和使用要求，见图 3-6。

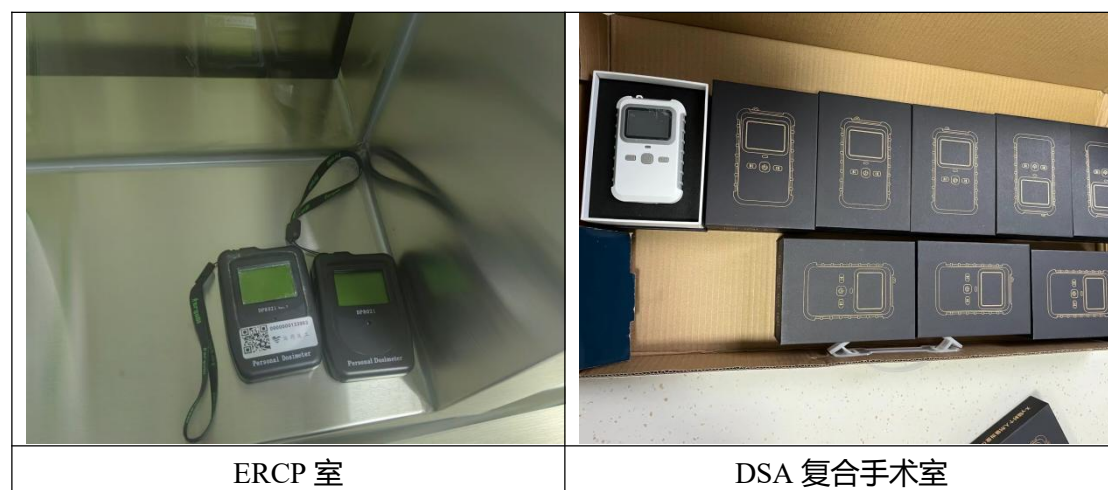
图 3-8 个人剂量报警仪

为防止 DSA 操作人员被误照射，医院为 ERCP 室、DSA 复合手术室分别配备 2 台个人剂量报警仪，一台便携式辐射监测仪，为每个工作人员佩戴个人剂量

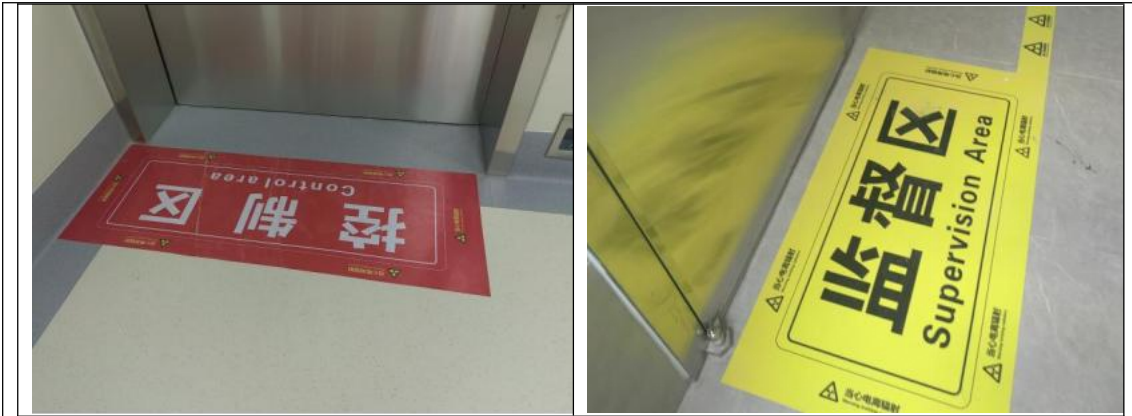
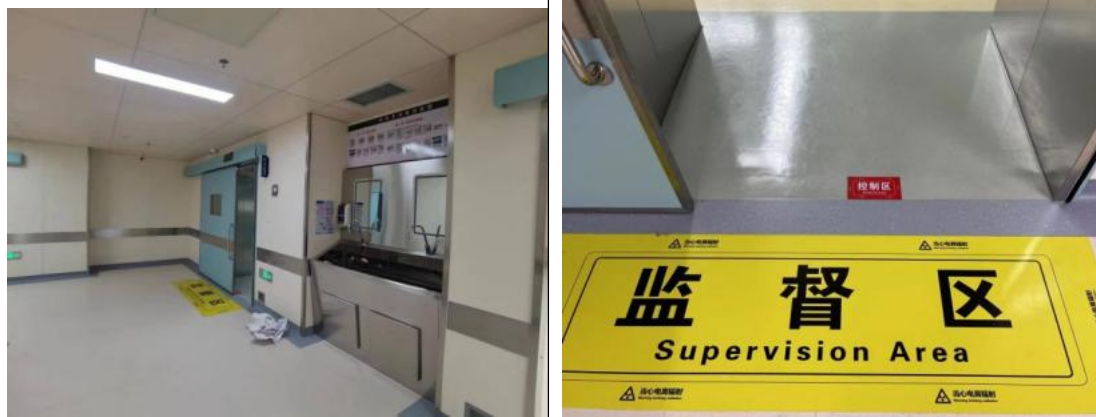
图 3-10 两区划分示意图

将 ERCP 室、手术中心 DSA 复合手术划为控制区，将控制室、设备间、病人缓冲间、污物通道划为监督区，满足环评要求，见图 3-10。
